PANDUAN TEKNIS · PELESTARIAN BANGUNAN

# Memperbaiki Rumah Bangunan Tua

*Melestarikan Bangunan Warisan dengan Teknik dan Bahan yang Tepat*

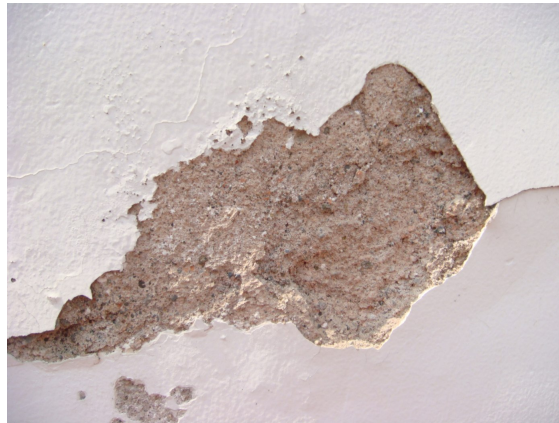
*Gambar 2: Retak dan lepas akibat masuknya air ke dalam dinding, merusak plester dan acian pada bangunan lebih dari 100 tahun*

Manfaat dari gamping adalah lebih fleksibel dan tahan retak susut dari pergerakan pada dinding. Jika retakan terbentuk dari gerakan struktural, gamping juga akan "self-heal" atau menyambung dengan sendirinya dari waktu ke waktu dengan bantuan sirkulasi air.

Kelemahan dari gamping adalah membutuhkan waktu lama untuk mengeras, dan dapat menjadi lunak dan hancur jika terkena air terus-menerus. Dinding yang harus dijaga dengan baik biasanya dicat ulang setiap tahun dengan kapur cuci.

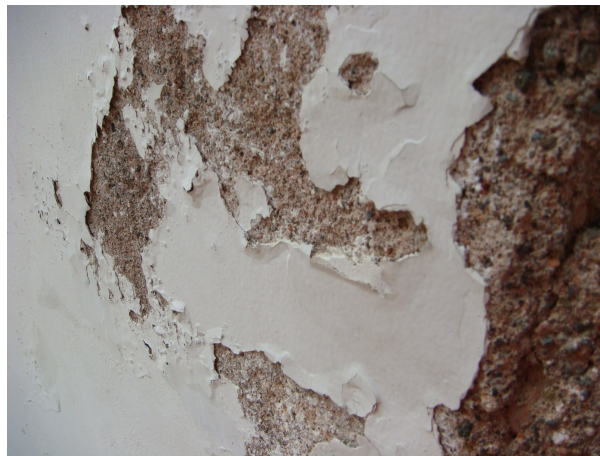
*Gambar 3: Kelembaban akibat naiknya air tanah melunakkan acian gamping dan melepaskan cat — temukan dahulu sumber kelembabannya sebelum memperbaiki*

Jika kerusakan disebabkan oleh kebocoran atap, jendela, dan lain-lain, maka hal tersebut harus diperbaiki terlebih dahulu. Jika masalahnya adalah kelembaban tinggi akibat air tanah yang naik, harus dibuat tambahan drainase — hal ini diperlukan untuk menjaga dinding tetap kering.

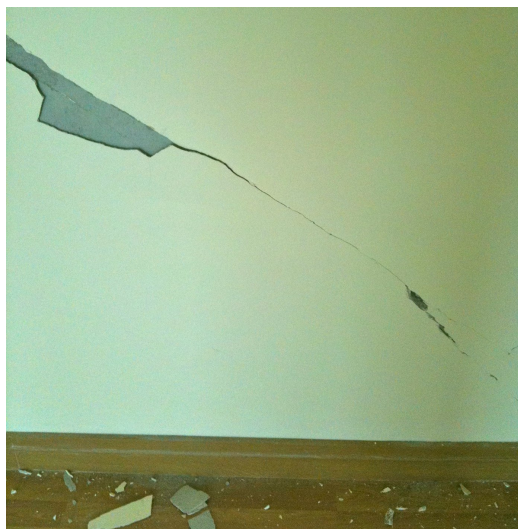
Gambar 4: Retak pada dinding lama sebelum diperbaiki

Untuk tembok yang banyak retak-retak, sebaiknya diperiksa dahulu kondisi acian lamanya. Apabila retaknya kosong, acian lama harus dikelupas terlebih dahulu. Apabila kondisi aciannya masih bagus atau menempel dengan kuat, bisa langsung diaplikasikan seperti plamir, dengan tambahan polimer atau latex cair (bonding agent) atau lem putih sebanyak 2% untuk membantu acian menjadi lebih kedap air dan fleksibel.
